Christoph Allgäuer Orgelbau

Würflach am 29.4.2008

Restaurierbericht der Michael Heferer Orgel in Deuschfeistritz

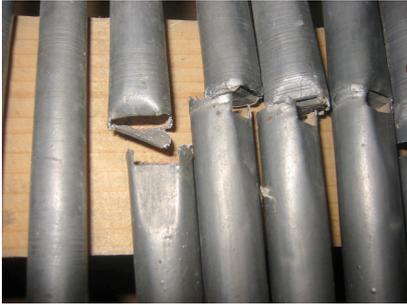
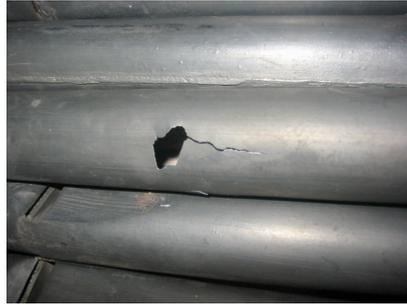
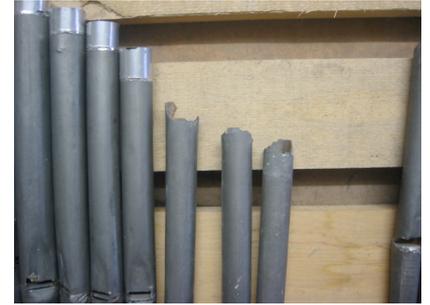
21 Prospektpfeifen wurden neu gefertigt (75% Zinn). Sämtliche originalen Pfeifen sind innen mit roter Polusfarbe angestrichen, welche die Pfeifen stark angegriffen (zerfressen) hat. Nach dem Waschen wurden die Pfeifen ausrundert und die stark gefransten Pfeifenmündungen durch Anlängungen stimmbar gemacht. Auch zahlreiche Füße waren kaputt und mussten angelängt werden. Zahlreiche Lötinähte mussten nachgelötet werden. Dennoch konnten einige Pfeifen nicht mehr befriedigend zum Klingen gebracht werden und mussten erneuert werden.

Alle originalen nicht mehr eingebauten Pfeifen wurden im Orgelinneren deponiert(ca. 40 Pfeifen).

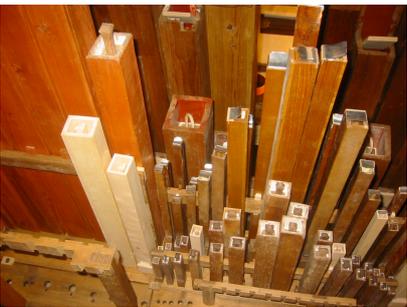
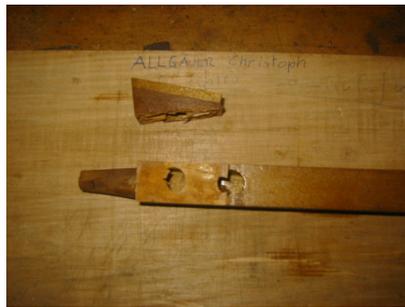
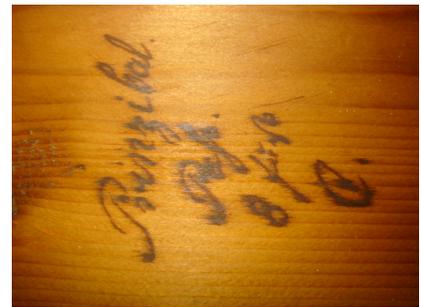
Alle originalen Holzpfeifen wurden gereinigt die Polusfarbe abgewaschen, wodurch die originale Beschriftungen freigelegt wurden. Die Pfeifen wurden mit Holzschutzmittel eingelassen und die Wurmlöcher verkittet. Teilweise waren die Pfeifen mit einer weißen Farbe ausgegossen, welche nicht mehr entfernt werden konnte. Durch die eigenwilligen Bauformen und starker Verwurmung konnten einige Pfeifen nicht mehr „gerettet“ werden. Alle originalen nicht mehr eingebauten Pfeifen wurden im Orgelinneren deponiert(ca. 5 Pfeifen).

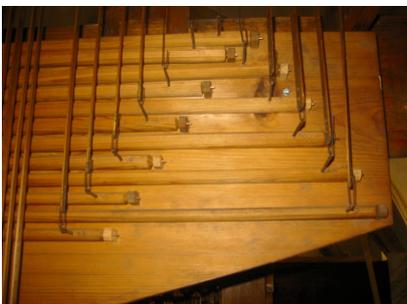
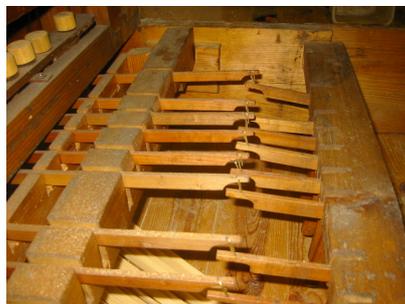
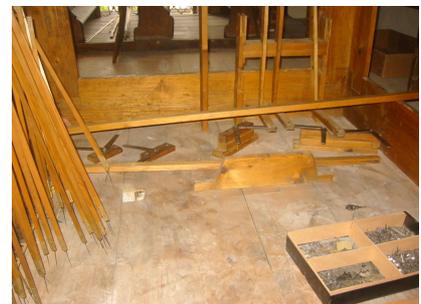
Sämtliche Abstraktendröhre wurden erneuert. Die Löcher der Eisenwinkel und Eisenärmchen wurden durch zutreiben oder schweissen auf Passung gebracht. Stark verkrümmte Abstrakten wurden ausgetauscht (ca.20 Stück).
